# Τ Ε Χ Ν Ι Κ Η Ε Κ Θ Ε Σ Η

2.2. Κύρια Αντιπλημμυρική Τάφρος – Ρ. Μυρτιάς.....	2-3
2.3. Βόρεια Αντιπλημμυρική Τάφρος.....	2-3
2.4. Νότια Αντιπλημμυρική Τάφρος.....	2-4
2.5. Έργο υδροδότησης από Μακαρία Πηγή .....	2-4

Τα παραπάνω έργα τα οποία αναλυτικά περιγράφονται παρακάτω, είναι τα **κύρια έργα διαχείρισης** των υδάτων στον υγρότοπο του Σχινιά, σύμφωνα με την εγκεκριμένη Ειδική Περιβαλλοντική Μελέτη, την Διαχειριστική Μελέτη και τον Κανονισμό Διοίκησης και Λειτουργίας του Εθνικού Πάρκου Σχινιά – Μαραθώνα (ΦΕΚ 1830/Β/31.12.2001), και σχηματικά απεικονίζονται στο σκαρίφημα χάρτη που ακολουθεί.

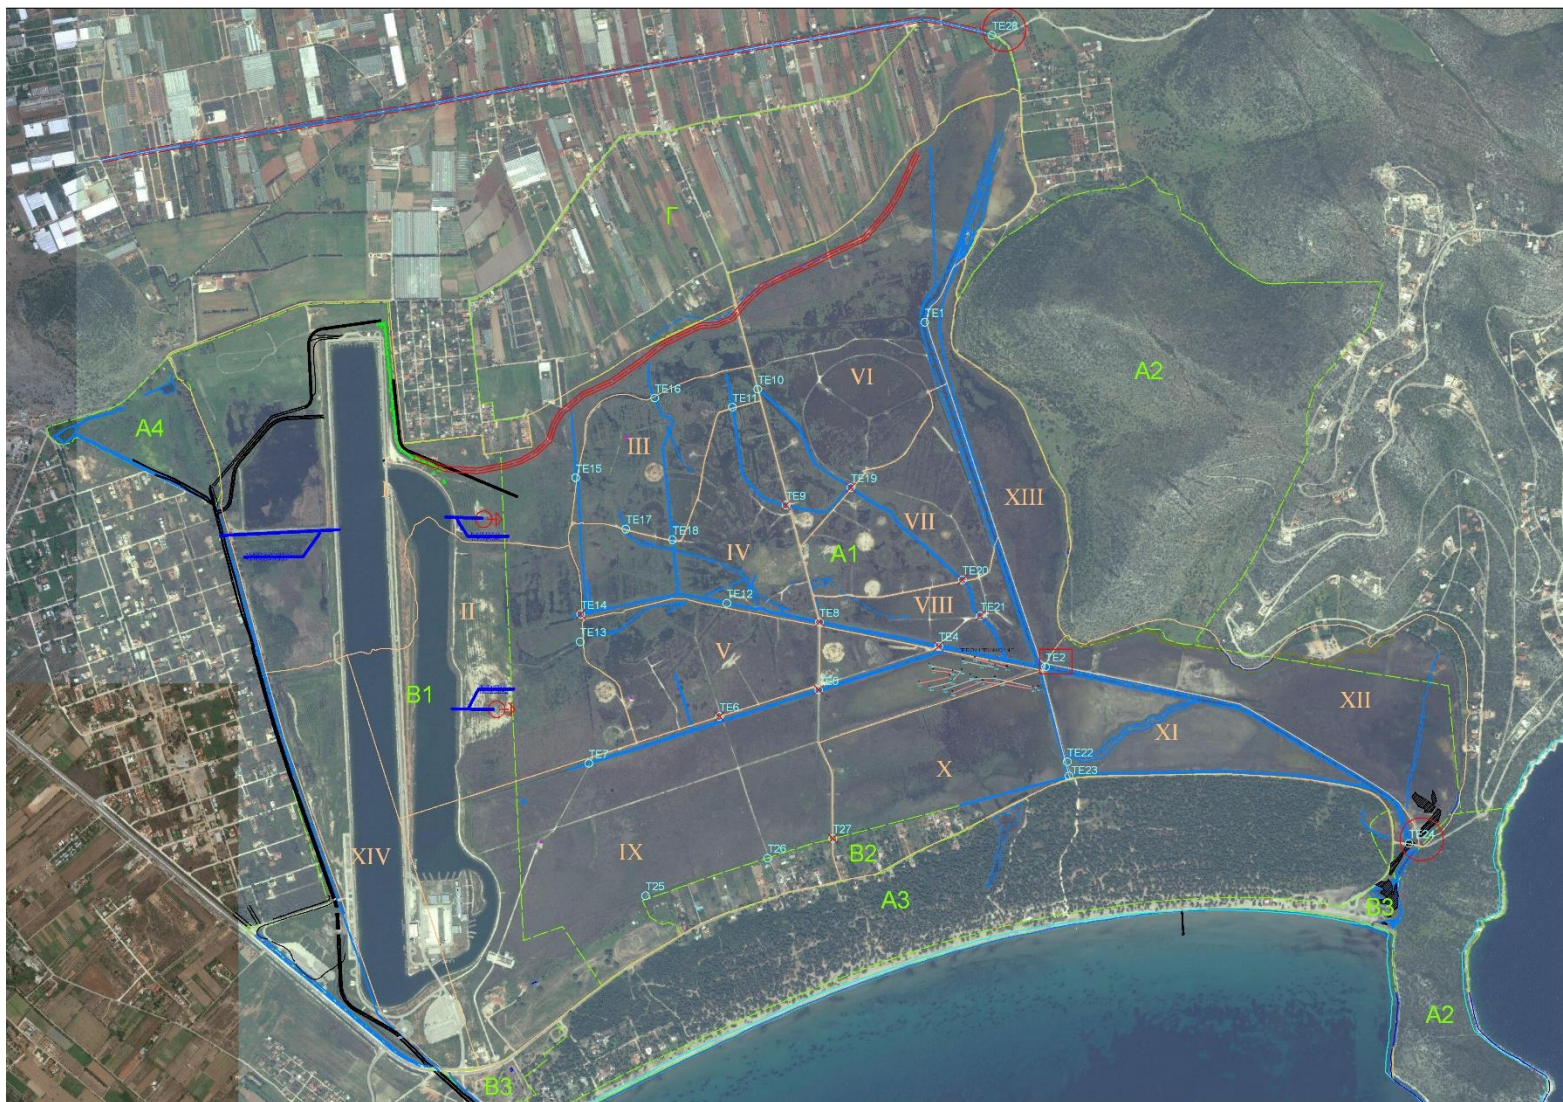
Χάρτης 1: Ζώνες A1 και B1, όπως καθορίστηκαν στη Διαχειριστική Μελέτη του Βιοτόπου Σχινιά - Μαραθώνα
